25 (1998) Neue Forschungsergebnisse, kurz gefaßt

## Schadensursachen bei alten Gebäuden: Aufsteigende Feuchte, hygroskopische Feuchte oder Tauwasser?

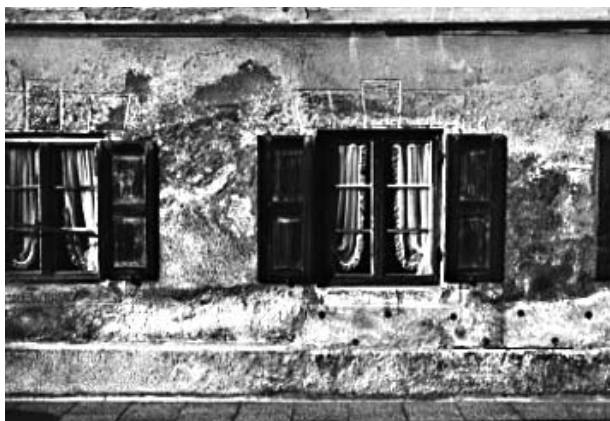
Bild 1: Bauernhaus mit 45 cm dicken Tuffsteinwänden und sichtbar "aufsteigender" Feuchte, gegen die früher schon einmal "Entfeuchtungsröhrchen" eingebaut worden sind. In Wirklichkeit haben Messungen einen erhöhten Salzgehalt im Außenputz ergeben, nach [1].

Bei höheren sichtbaren Mauerdurchfeuchtungen als einige Dezimeter - oft über das Erdgeschoß hinweg - sind in der Regel hygroskopische Salze die Ursache [2], [3]. Je größer der Salzgehalt ist, desto größer ist der bleibende Feuchtegehalt, der sich im Außenputz bzw. Mauerwerk auf Grund von Feuchteabsorption aus der Außenluft einstellt (Bild 3). Das Einbringen der hygroskopischen Salze in das Mauerwerk wurde bisher fälschlicherweise allein als Folge aufsteigender Feuchte betrachtet, welche die Salze aus dem Erdreich mitführt. Hauptsächlich wurden aber die Salze unter früheren Gegebenheiten mit Spritzwasser in das Mauerwerk eingebracht, als es noch keine Kanalisation und geregelte Abfallbeseitigung und keine befestigten Straßen und Wege gegeben hat. Urin, Exkremente und Fäulnisprodukte enthalten Harnstoff, welcher durch das Enzym Uriase, das Bakterien produzieren, in Ammoniak und mit Hilfe von Nitrifikanten in Nitrat umgewandelt wird. Da die Verbesserung der Stadt- und Dorfhygiene um die Wende vom 19. zum 20. Jahrhundert etwa mit der Einführung von Horizontalsperren bei Gebäuden zusammenfällt, hat man den Rückgang der sichtbaren Mauerfeuchte fälschlicherweise dem letztgenannten Umstand zugeschrieben.
