Fraunhofer-Institut für Bauphysik IBP

IBP-Bericht BBH-013/2017/285

Untersuchung der Reinigungsfähigkeit innerstädtischer Beläge aus Beton

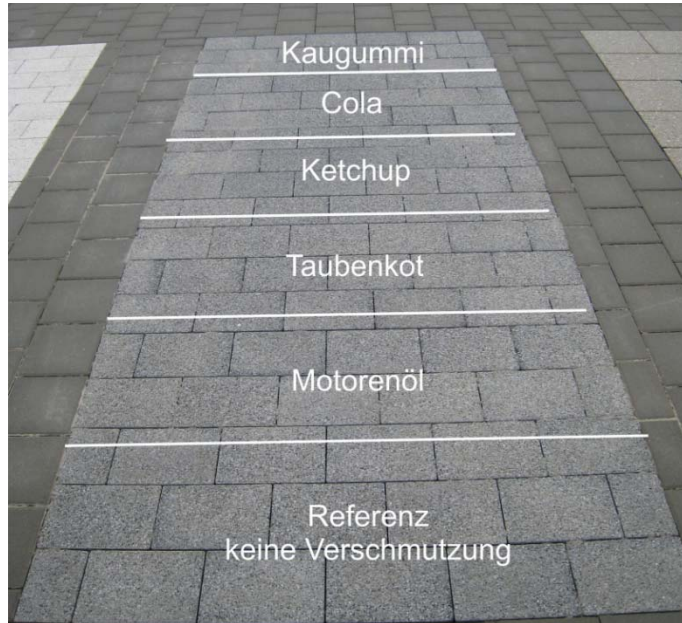
Bild 2.2:
Einzelne Sektionen für die unterschiedlichen Schmutzarten auf einer Untersuchungsfläche.

Um eine durchgängige Dokumentation der Verschmutzung gewährleisten zu können wurden alle dreißig Flächen in Sektionen aufgeteilt (Abbildung 2.2). Der Schmutz wurde in die jeweiligen Sektionen mit einer Hilfskonstruktion platziert (Abbildung 2.3). Dadurch konnte eine Verschmutzung anhand des Untersuchungskalenders während des Projektes stets einer bestimmten Stelle auf dem Pflasterfeld zugeordnet werden.

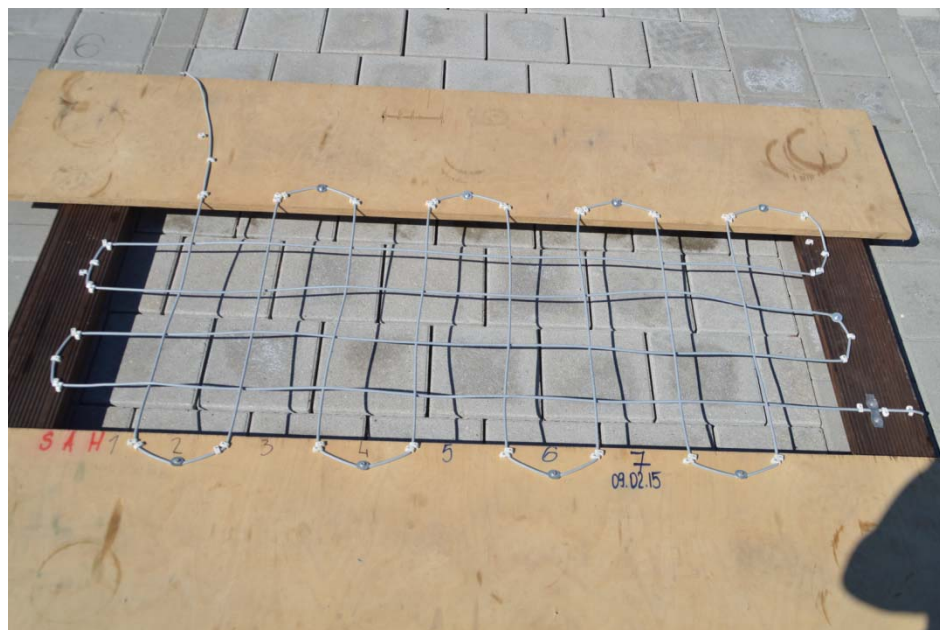
Bild 2.3:
Hilfskonstruktion zur Platzierung des Schmutzes in den einzelnen Sektionen.

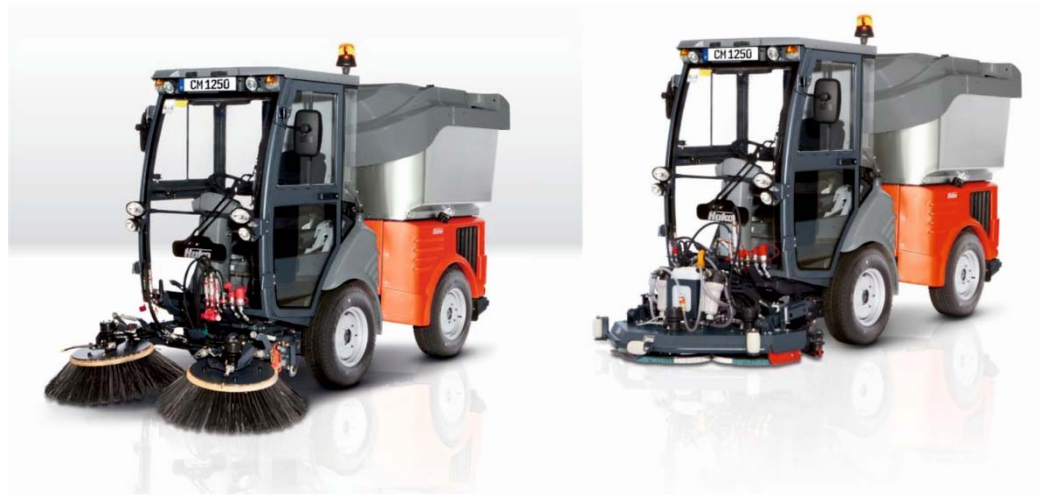
Bild 2.4:
Reinigungsfahrzeug mit Trockenkehrreinheit (links) und Schrubbdeck zur Nassreinigung (rechts).

Zwei Tage nach der Verschmutzung wurden die betreffenden Flächen wieder gereinigt. Dabei kam eine handelsübliche Reinigungsmaschine (Hako Citymaster 1250C) zum Einsatz. Die Reinigung erfolgte zum großen Teil „trocken“ mittels Kehrbesen mit Mischbeborstung aus Kunststoff und Stahl. Dabei wird eine geringe Menge Wasser zur Staubbindung und zur besseren Schmutzaufnahme eingesetzt. In regelmäßigen Abständen wurden die Flächen per Schrubbdeck nass gereinigt. Im ersten Untersuchungsjahr wurde dabei reines Leitungswasser verwendet, ab dem zweiten Projektjahr wurde ein chemisches Reinigungsmittel (Cityclean O der Firma Hilco Chemie B.V., Sicherheitsdatenblatt siehe Anhang) dem Reinigungswasser zugegeben. Dabei wurde in Rücksprache mit den Projektpartnern eine in der Praxis übliche Konzentration von 0,1 Prozent gewählt, wodurch hinsichtlich Umweltverträglichkeit des verwendeten Waschwassers keinerlei Bedenken entstehen. In Abbildung 2.4 ist das Reinigungsfahrzeug mit den beiden unterschiedlichen Reinigungsaufsätzen gezeigt.

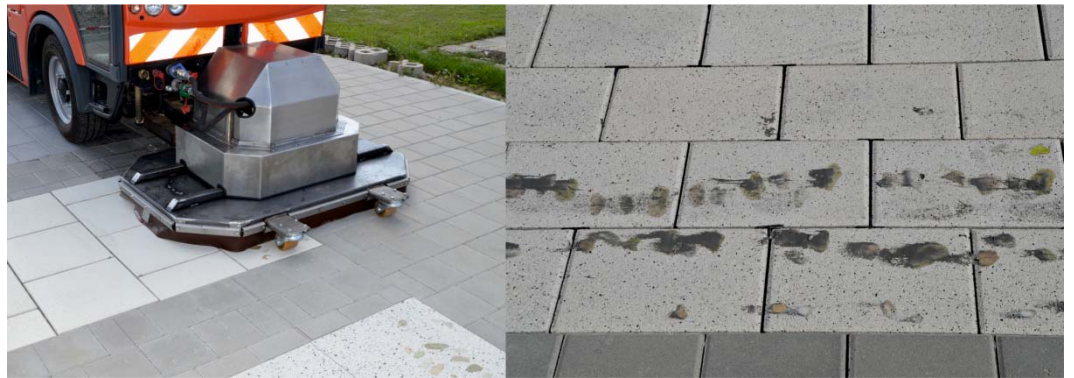
Bild 2.6:
Intensivreinigungs-Prototyp der Fa. Metras (links) und Resultat der Intensivreinigung auf Kaugummis (rechts).

Bei Projektbeginn wurde zur Hälfte des Versuchszeitraums eine Intensivreinigung aller Flächen eingeplant. Durch diese Reinigungsmethode sollte das gesamte Versuchsfeld in den Ausgangszustand zurückgesetzt werden. Insbesondere die Kaugummis sollten auf diese Weise von den Pflastersteinen entfernt werden. Für die Durchführung wurde ein Prototyp eines Hochtemperaturreinigers als Anbaugerät für handelsübliche Straßenkehrmaschinen zu Verfügung gestellt. Der Vorteil des Verfahrens ist laut Entwickler, dass die Steinoberflächen lediglich mit Heißwasser und Bürsten gesäubert werden. Demnach ist die Reinigung deutlich schonender im Vergleich zu Verfahren die auf Hochdrucksystemen basieren. Dies gilt insbesondere für den Austrag von Fugenmaterial. Für die Reinigungsversuche auf den Versuchsflächen wurden Bürsten mit weichen Metallborsten verwendet. Die Versuche wurden von der Firma Metras betreut. Die Resultate waren nur wenig überzeugend (Abbildung 2.6) weswegen sämtliche Kaugummi-Sektionen im Anschluss mittels Hochtemperatur-Hochdruck-Reiniger (95 °C, 150 bar) per Hand abgereinigt wurden. Auf diese Weise konnten alle Kaugummis fast rückstandsfrei von den Pflasterflächen entfernt werden. Nach der Abreinigung waren teilweise noch die Stellen an welchen vorher Kaugummis auf dem Pflaster waren durch leichte Verfärbungen erkennbar (Abbildung 2.7), diese verschwanden jedoch in den folgenden Wochen durch die natürlichen Witterungseinflüsse.

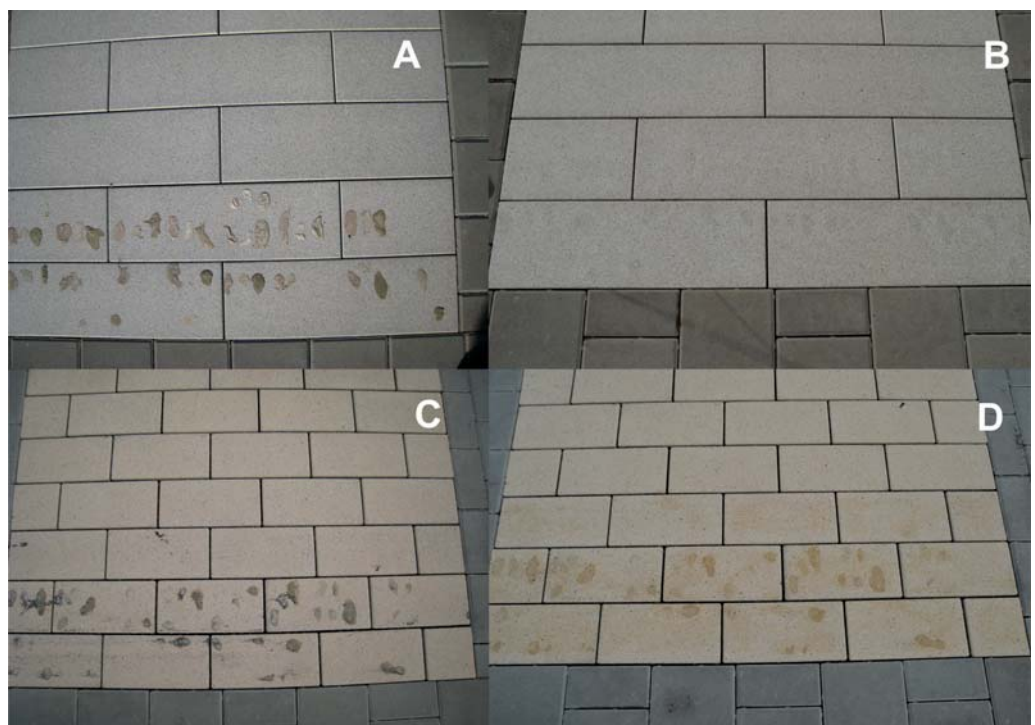
Bild 2.7:
Sektion mit Kaugummiverschmutzung einer beschichteten Testfläche vor (A) und nach (B) bzw. einer unbeschichteten Testfläche vor (C) und nach (D) der händischen Abreinigung mittels Hochtemperatur-Hochdruck-Reiniger.

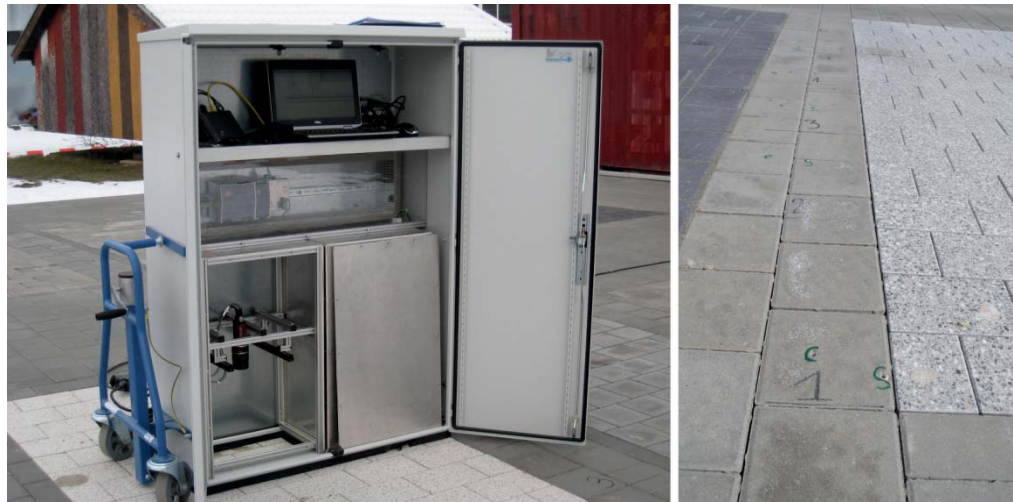
Bild 2.8:
Mobile Einheit mit 3D-Scanner und Kamera (links) und Markierungen für Positionierung der Einheit (rechts).

Für die optische Betrachtung wurde eine Apparatur aus digitaler Bilderfassung und Oberflächen-Laserscan konzipiert. Sowohl die Kamera als auch der 3D-Scanner zur Erfassung der Steinoberflächen wurden in einem mobilen, absenk- baren Schrank montiert. Durch das Absenken des Schrankes konnte der Zielbereich der Steine lichtdicht abgedunkelt werden. Dies war notwendig um stets identische Aufnahmebedingungen für die Steine zu ermöglichen. Für die Bilderfassung wurden die Flächen speziell markiert um wiederholende Aufnahmen an identischer Stelle zu ermöglichen. Auf diese Weise sollte per 3D-Oberflächen-scan ein weiterer Wert für die Rauheit der Steinoberfläche ermittelt werden. In Abbildung 2.8 sind die mobile Einheit und die Markierungen an den Rändern der Pflastersteinflächen gezeigt.

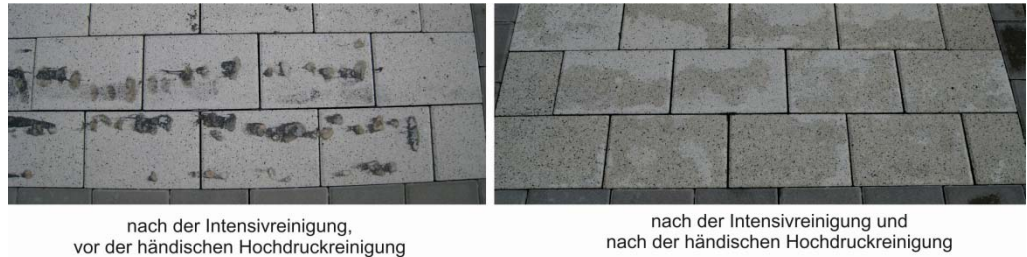
Bild 3.6:

Kaugummiflecken nach Intensivreinigung (links) und nach dem Abreinigen mittels händisch geführter Hochdruckkanze (rechts) auf derselben nicht beschichteten Fläche.

verwendeten Reinigungsmethoden nicht nennenswert von den Steinflächen entfernt werden. Da eine zur Projektmitte durchgeführte Intensivreinigung nicht in der Lage war, die Kaugummis abzutragen wurden sämtliche Kaugummiflächen mit einem Hochdruckreiniger (95 °C, 150 bar) von Hand gereinigt (Abbildung 3.6). Mit dieser Methode konnten alle Kaugummis von den Flächen entfernt werden.

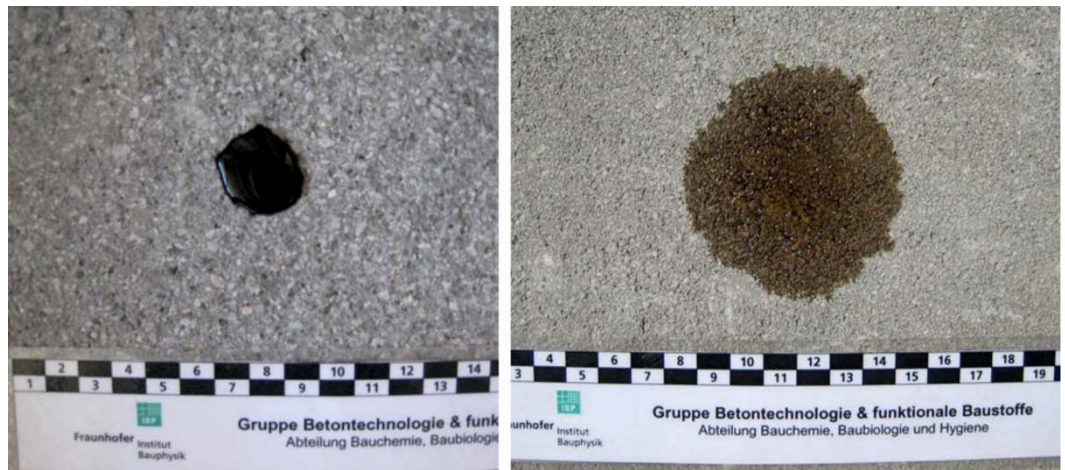
Bild 3.8:
Ölfleck auf Pflasterstein mit geschliffener, gestrahlter und beschichteter Oberfläche (links) und betonglatte Oberfläche (rechts) etwa zehn Minuten nach dem Auftropfen.

Das Motorenöl wurde vor dem Aufbringen auf die Pflasterflächen auf ca. 70 °C erhitzt. Dies entspricht in etwa der Temperatur von Motoröl, das aus undichten Fahrzeugen tropft. Das Verhalten von Öl auf den Steinen war stark abhängig vom jeweiligen Steintyp. Auf nicht beschichteten Steinen konnte beobachtet werden, wie das Öl vom porösen Betongefüge der Steine aufgenommen wurde. Dieses Verhalten ist stark abhängig von der Oberfläche und der Herstellungsgüte der Steine. Die Art der Verdichtung (Dauer und Frequenz) in Zusammenspiel mit der verwendeten Betonzusammensetzung entscheiden über die resultierende Oberflächengüte. Diese kann durch entsprechende Oberflächenbearbeitung wie Schleifen noch erhöht werden. In Abbildung 3.8 sind zwei Steine mit unterschiedlicher Beton- und Oberflächengüte und deren Einfluss auf flüssige Verschmutzungen gezeigt. Ein aufgesaugter Fleck lässt sich mit den verwendeten Reinigungsmethoden nicht mehr vollständig entfernen.

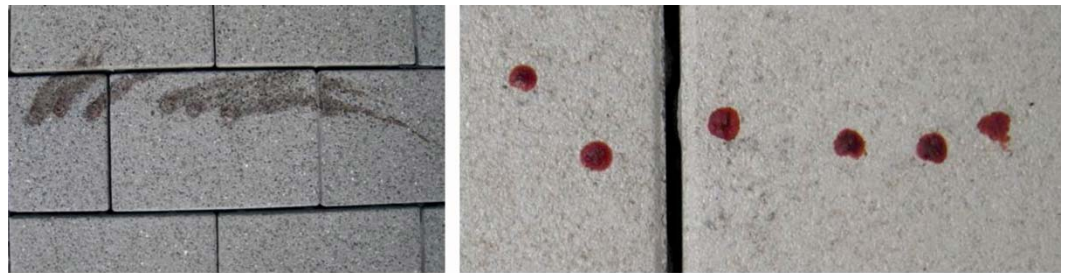
Bild 3.9:

Beobachtung zu angetrockneten Ketchupflecken nach Trockenreinigung (links) und nach Nassreinigung (rechts) auf beschichteten Steinprodukten.

Witterung für eine Austrocknung der Ketchupflecken. Dadurch kann ein sehr starker Haftverbund zwischen Ketchupfleck und Pflasterstein entstehen. In Abbildung 3.9 sind zwei Beispiele gezeigt wo die Reinigung der angetrockneten Ketchupflecken weder mit Trocken- noch mit Nassreinigung möglich war.

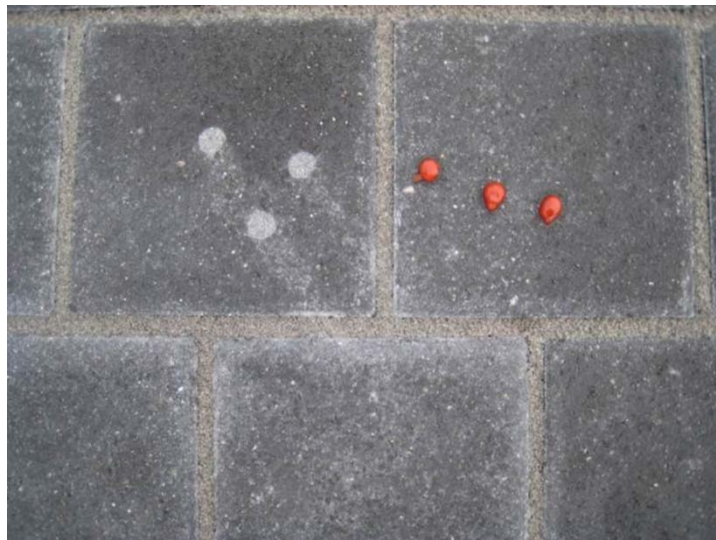
Bild 3.10:

Pflasterfläche mit frischen Ketchupflecken (rechts) und durch Ketchup verursachte Ätzstellen (links) auf einem Pflasterstein mit betonglatter Oberfläche.

Die Verschmutzung durch Ketchup führte noch zu einem anderen Effekt. Unabhängig von der Pflastersteinsorte konnten durch Ketchup verursachte Ätzflecken nachgewiesen werden (Abbildung 3.10). Dieser Effekt ist auf betonglatten Oberflächen etwas häufiger zu beobachten und generell auf dunklen Steinen deutlicher zu sehen als auf hellen Steinen.

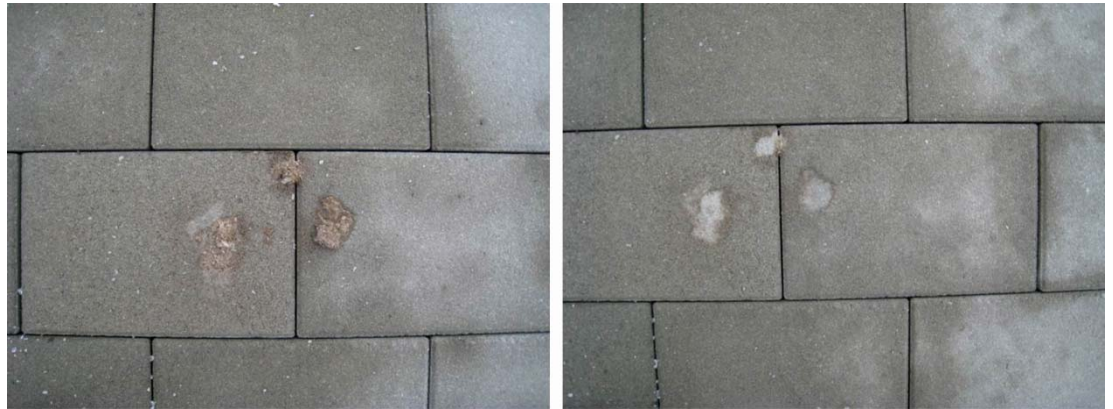
Bild 3.11:

Taubenkot vor der Reinigung (links) und durch Taubenkot verursachte Ätzflecken nach der Reinigung (rechts) auf einem Pflasterstein mit betonglatter Oberfläche.

Der Taubenkot wurde in getrockneter Form über einen Taubenzuchtverein bezogen und vor dem Aufbringen auf die Pflasterflächen mit etwas Wasser angerührt. Die Reinigungswerte liegen zwischen 36 Prozent und 69 Prozent. Die Reinigung mit Nassreinigung (Maximalwert 69 Prozent auf beschichteten Steinen mit gestrahlt, geschliffener Oberfläche) erweist sich bei Taubenkot als signifikant effektiver als die Trockenreinigung (Maximalwert 62 Prozent auf nicht beschichteten, geschliffenen Steinen). Taubenkot neigt ähnlich wie Ketchup zur Ausbildung von deutlich sichtbaren Ätzflecken (Abbildung 3.11). Dieser Effekt ist ähnlich wie bei Ketchup auf unterschiedlichen Steinprodukten unterschiedlich stark ausgeprägt.

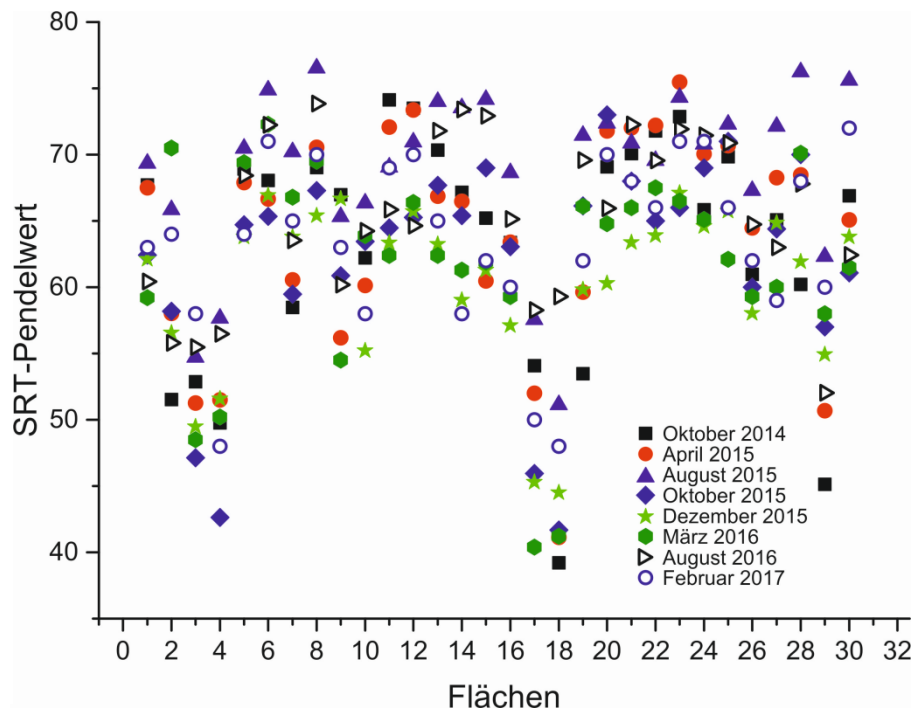
Bild 3.12:
Zusammenstellung der ermittelten SRT-Werte während der Projektlaufzeit.

Über den gesamten Projektzeitraum hinweg wurden die Werte für den Rutschwiderstand mittels SRT-Pendel erfasst. In Abbildung 3.12 sind die ermittelten Werte aus ausgewählten Messungen während der zwei Jahre zusammengestellt. Es ist klar zu erkennen, dass die einzelnen Werte für die jeweilige Steinfläche eine starke Streuung aufweisen. Es konnte anhand der erhobenen Daten keine Korrelation zwischen Messergebnis und äußeren Bedingungen wie Luftfeuchte oder Temperatur gemacht werden. Da keine klare Tendenz zu niedrigeren oder höheren Werten erkennbar ist, scheint eine signifikante Beeinträchtigung der Steinoberflächen durch die mechanisch, abrasiv wirkenden Borsten des Reinigungsgerätes nicht gegeben. Dies sollte zusätzlich mit den Ergebnissen aus den Aufnahmen von Kamera und Scanner bestätigt werden. Im Laufe des

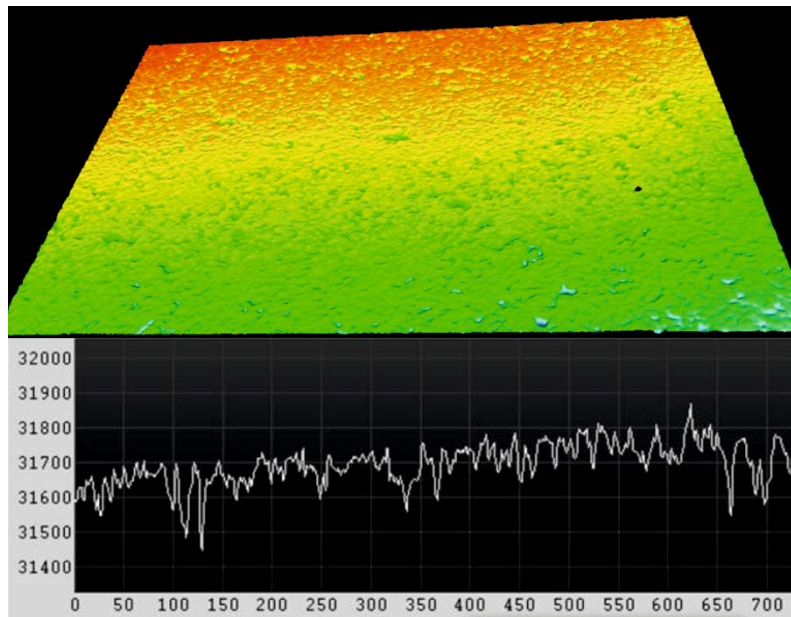
Bild 3.13:
3D Aufnahme eines Pflastersteins (oben) mit zugehörigem Rauheitsprofil (unten).

Projektes zeigte sich jedoch, wie bereits erwähnt, dass vor allem die Positionierung des Gerätes deutlich schwieriger war als zunächst angenommen. Um eine eindeutige Aussage auf eine Beeinflussung der Steinoberflächen zu geben muss sichergestellt werden, dass bei den einzelnen Aufnahmen stets derselbe Steinausschnitt betrachtet wird. Trotz Hilfsmarkierungen am Rand der Steinflächen konnte dies nicht hinreichend genau bewerkstelligt werden. In Abbildung 3.13 ist die durch den Scanner erfasste Oberfläche eines Pflastersteins mit dem zugehörigen Rauheitsprofil beispielhaft gezeigt. Ein Vergleich mit Aufnahmen zu einem späteren Zeitpunkt machen deutlich, dass Veränderungen an der Oberfläche durch die mechanische Einwirkung der Reinigungsbürsten zu gering sind um mit den dargestellten Methoden erfasst zu werden.

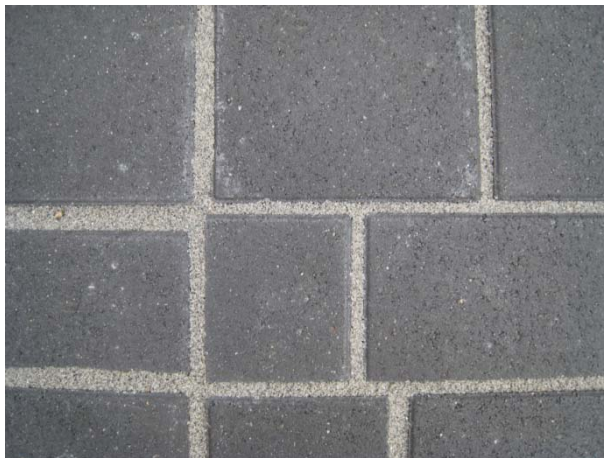
Bild 3.15:
Keine Risse in der Kunstharz basierten Fuge detektierbar.

Der Sand wurde bereits nach kurzer Projektdauer von dem Reinigungsfahrzeug sehr deutlich aus den Fugen gesaugt. Hauptgrund ist, dass nach dem Verfugen der Flächen und dem Nachsanden direkt mit der Projektarbeit begonnen wurde. In dieser kurzen Zeit konnte sich der Sand in den Fugen nicht ordentlich verdichten und wurde deshalb sehr schnell durch das Kehren und Nassreinigen wieder ausgetragen. Bei der gebundenen Fuge auf Zementbasis sind nach den zwei Jahren Versuchslaufzeit erste kleinere Risse erkennbar (Abbildung 3.14). Im Gegensatz dazu weist die Fuge auf Kunstharzbasis keinerlei Schädigungen auf. Diese Fuge scheint bei hoher Festigkeit gleichzeitig flexibel genug um äußere Spannungen aufnehmen und ableiten zu können (Abbildung 3.15). Aus den mit Sand gefüllten Fugen wuchs immer wieder vereinzelt Unkraut. Auf den fest verfugten Flächen konnte dieses Phänomen während der gesamten Versuchszeit nicht beobachtet werden.

Die Betrachtung der fest verbauten Fugen zeigt, dass in der zementär gebundenen Fuge nach zwei Jahren Projektzeit eine erste Rissbildung zu erkennen ist. Die harzgebundene Fuge erscheint hingegen vollständig intakt und scheint somit besser geeignet, die dynamischen Lasten aufzunehmen, welche bei dem Befahren von Pflasterflächen durch Reinigungsgeräte oder andere Fahrzeuge auf den Untergrund wirken. Die Sandfugen wurden im Laufe des Projektes sehr deutlich durch die Reinigungsmaschinen ausgetragen. Durch die gebundene Bauweise mit fester Verfugung konnte ein Auftreten von Wildkraut vollständig verhindert werden.

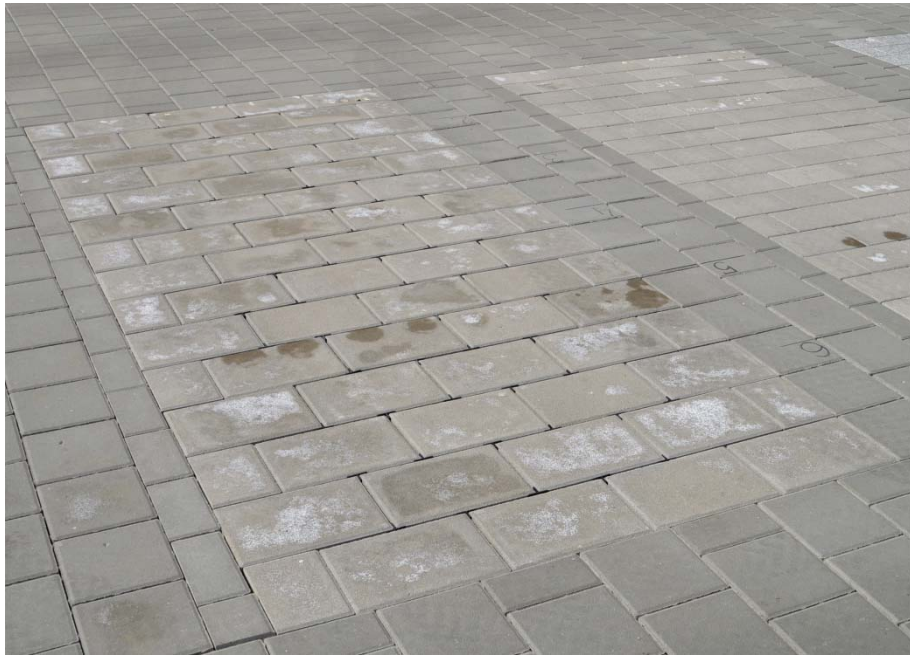
Bild 3.16:
Massive weißliche Kalkausblühungen auf Steinen mit betonglatter Oberfläche.

Auf einigen Flächen konnten teils massive Ausblühungen von Kalk festgestellt werden. Diese sind ein klares Zeichen einer unzureichend angepassten Betonrezeptur und/oder einer ungenügenden Verdichtung der Steine bei der Herstellung der Pflastersteine. In Abbildung 3.16 ist ein entsprechendes Beispiel aus diesem Projekt gezeigt. Gut erkennbar sind die inhomogenen aber flächig auftretenden Kalkausblühungen, die das Gesamtbild deutlich stören. In diesem Projekt ist das Phänomen ausschließlich auf Steinen mit betonglatten Oberflächen aufgetreten.

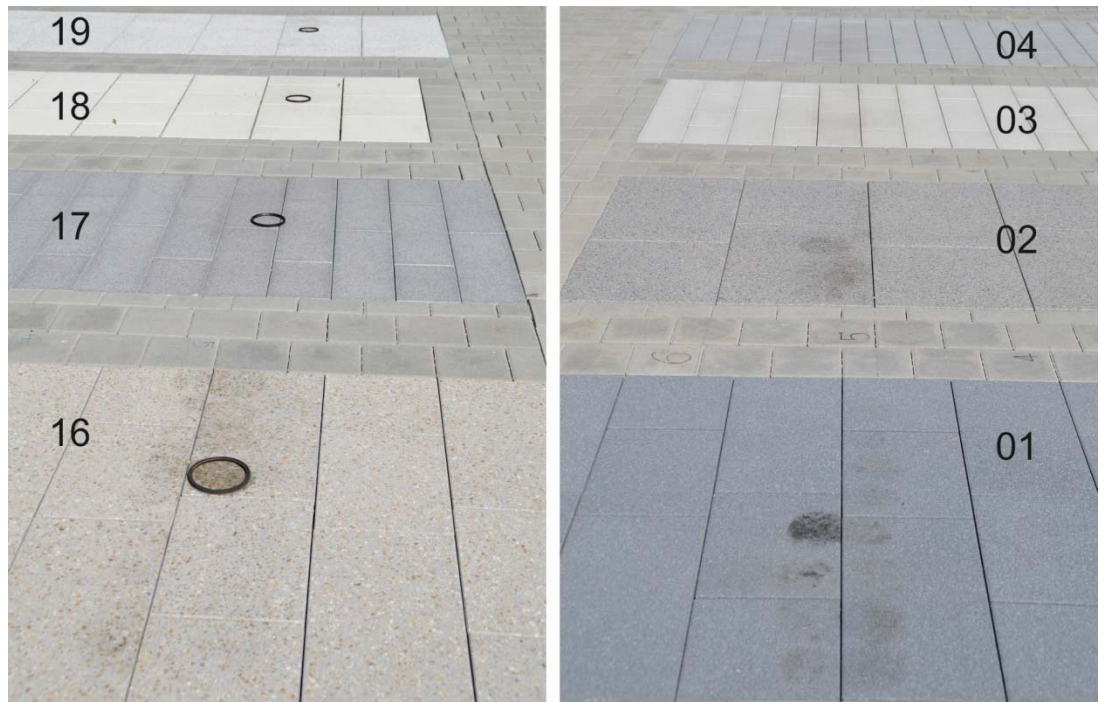
Bild 3.17:
Ölflecken auf den beschichteten Steinflächen.

Wie bereits bei den Schmutzsorten Öl und Ketchup angesprochen, konnte im Projekt festgestellt werden, dass die Faktoren Zeit und Wetter dazu führen, dass bestimmte Schmutzarten „von selbst“ abgereinigt werden. Besonders gut sind die Unterschiede dieses Effektes an den lange sichtbaren Ölflecken zu sehen. In Abbildung 3.17 sind die beschichteten Steine gezeigt. Die Verschmutzung auf der rechten Bildseite (jeweils dunkelster Ölfleck) lag bei der Bildaufnahme drei Tage zurück. Demnach wurde diese Seite einen Tag vor Bildaufnahme gereinigt. Auf der linken Bildseite erfolgte die Verschmutzung am Tag der Bildaufnahme innerhalb der gut sichtbaren Ringe. Im Wesentlichen ist (wenn überhaupt) nur der jeweils aktuelle Fleck sehr deutlich zu erkennen. Die vorangegangene Verschmutzung erfolgte etwa eine Woche vor der Aufnahme des Bildes. Diese Flecken konnten zwar durch die Reinigungsmethoden nicht oder nicht vollständig abgereinigt werden, jedoch wurde ein Verblassen der Flecken über die Zeit festgestellt.

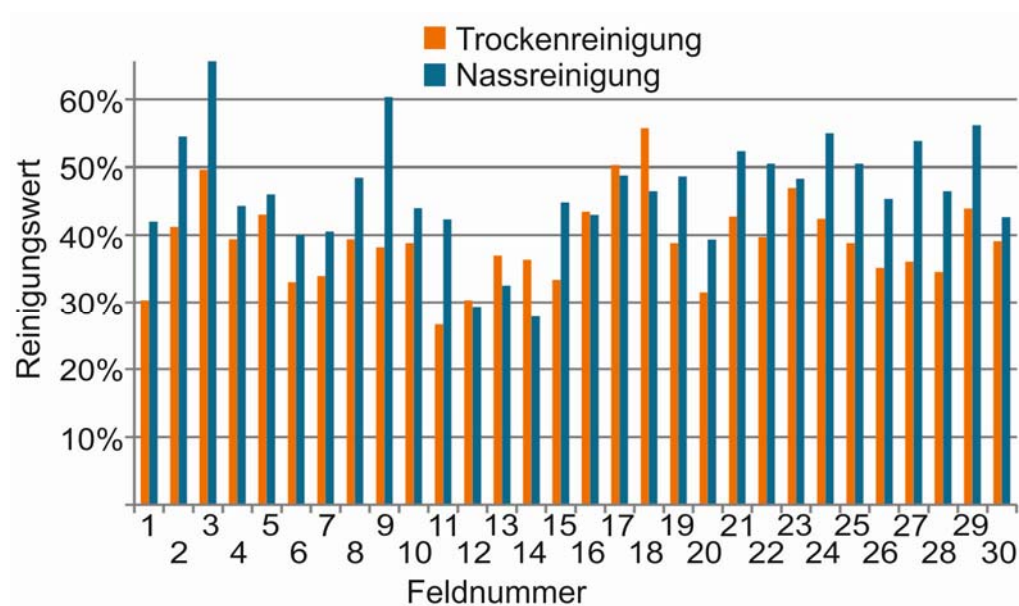
Bild 3.23:
Reinigungswert der einzelnen Flächen für Trocken- und Nassreinigung.

Aus den gemachten Beobachtungen und vor allem aus den dokumentierten Reinigungsarbeiten an den einzelnen Feldern wurde für jedes einzelne Feld ein Reinigungswert ermittelt. Wie bereits zu Beginn des Berichtes definiert, handelt es sich dabei um einen Wert, der eine Aussage über die Abreinigung der in diesem Projekt verwendeten Verschmutzungen erlaubt. In Abbildung 3.23 sind die Reinigungswerte für die einzelnen Felder separat für Trocken- und Nassreinigung angegeben. Bei der Trockenreinigung erreicht Feld 18 mit einem Wert von 55,8 Prozent den höchsten Reinigungswert, Feld 11 liegt mit dem niedrigsten Wert von 26,7 Prozent signifikant niedriger. Im Falle der Nassreinigung ist der Unterschied noch etwas größer. Den besten Wert erreicht Feld 3 (66,3 Prozent) während der Reinigungswert von Feld 14 bei lediglich 27,8 Prozent liegt. Die Flächen mit den jeweils höchsten Werten sind beschichtete Pflastersteine mit gestrahlter (Feld 18) bzw. gestrahlt & geschliffener (Feld 3) Oberfläche. Die Steine mit den geringsten Reinigungswerten sind Produkte ohne Beschichtung und weisen eine gestrahlte (Feld 11) bzw. eine Oberfläche ohne nachträgliche Bearbeitung auf (Feld 14). So wird auch aus den erhobenen Zahlenwerten deutlich, dass beschichtete Produkte mit einer hochwertigen Oberflächenbearbeitung gegenüber unbehandelten Steinen bei der Reinigung im Vorteil sind. Im Falle von unbeschichteten Steinen schneiden diejenigen mit geschliffenen Oberflächen am besten ab.

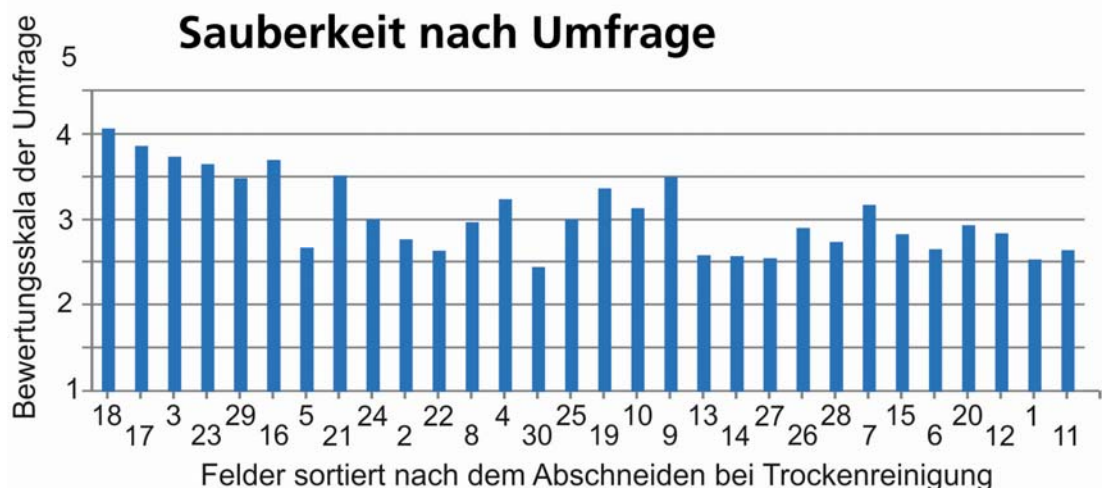
Bild 4.1: Ergebnisse zur Sauberkeit der einzelnen Flächen sortiert nach deren Abschneiden bei der Trockenreinigung.

Da sich die Sauberkeit von Städten nicht nur an Hand von reinen Zahlenwerten bestimmen lässt, sondern immer der Mensch, der durch die Stadt geht, die Sauberkeit beurteilt, wurde auch dieser Aspekt im Projekt berücksichtigt. Mit einem Fragebogen (siehe Anhang) sollten Mitarbeiter des Fraunhofer-Instituts IBP auf freiwilliger Basis die Versuchsflächen nach ihrer Sauberkeit bewerten. Dazu wurden die Flächen von den Mitarbeitern anhand einer Skala von 1-5 bewertet. Insgesamt resultierten aus den ausgefüllten Fragebögen 38 verwertbare Datensätze, die zu 40 Prozent von Männern und zu 60 Prozent von Frauen ausgefüllt wurden. In der Beurteilung der Flächen konnten im Mittel keine Unterschiede zwischen beiden Geschlechtern festgestellt werden. Die Ergebnisse für die einzelnen Flächen hängen auch von den aktuellen Witterungsbedingungen ab. So unterscheiden sich die Werte für einzelne Flächen teils stark, je nachdem ob diese in nassem oder trockenem Zustand bewertet wurden. Eine klare Abhängigkeit von beispielsweise Farbe oder Oberfläche konnte jedoch nicht festgestellt werden. Aus der Umfrage lassen sich einige Erkenntnisse ableiten: So wurden hellere Steine gegenüber dunkleren Steinen tendenziell als sauberer bewertet. Ebenso werden unruhige Oberflächen und Oberflächen mit Beschichtung sauberer bewertet, als sehr homogene Flächen. Für eine statistisch belastbare Aussage scheint die Anzahl an Fragebögen insgesamt zu gering. Es bleibt jedoch zu beachten, dass die Ergebnisse der Umfrage in vielen Punkten die Ergebnisse aus den Untersuchungen widerspiegeln. In Abbildung 4.1 sind die Bewertungen für die dreißig Flächen gezeigt. Diese sind sortiert nach deren Abschneiden in den Untersuchungen mit Trockenreinigung. Die Höhe der Balken gibt somit den erreichten Wert in der Umfrage an, die Position der Balken verrät auf welchem Platz die betreffende Fläche entsprechend dem Wert aus der Trockenreinigung liegt.

Eine Übereinstimmung in den ersten vier Flächen, die sowohl bei der Trockenreinigung die besten Reinigungswerte erzielen, als auch von den Fraunhofer Mitarbeitern als am saubersten bewertet wurden zeigt, dass eine Korrelation zwischen der subjektiven Betrachtung der Mitarbeiter und den objektiven Zahlenwerten besteht.
